LEHM 2012

Tagungsbeiträge der 6. Internationalen Fachtagung für Lehmbau

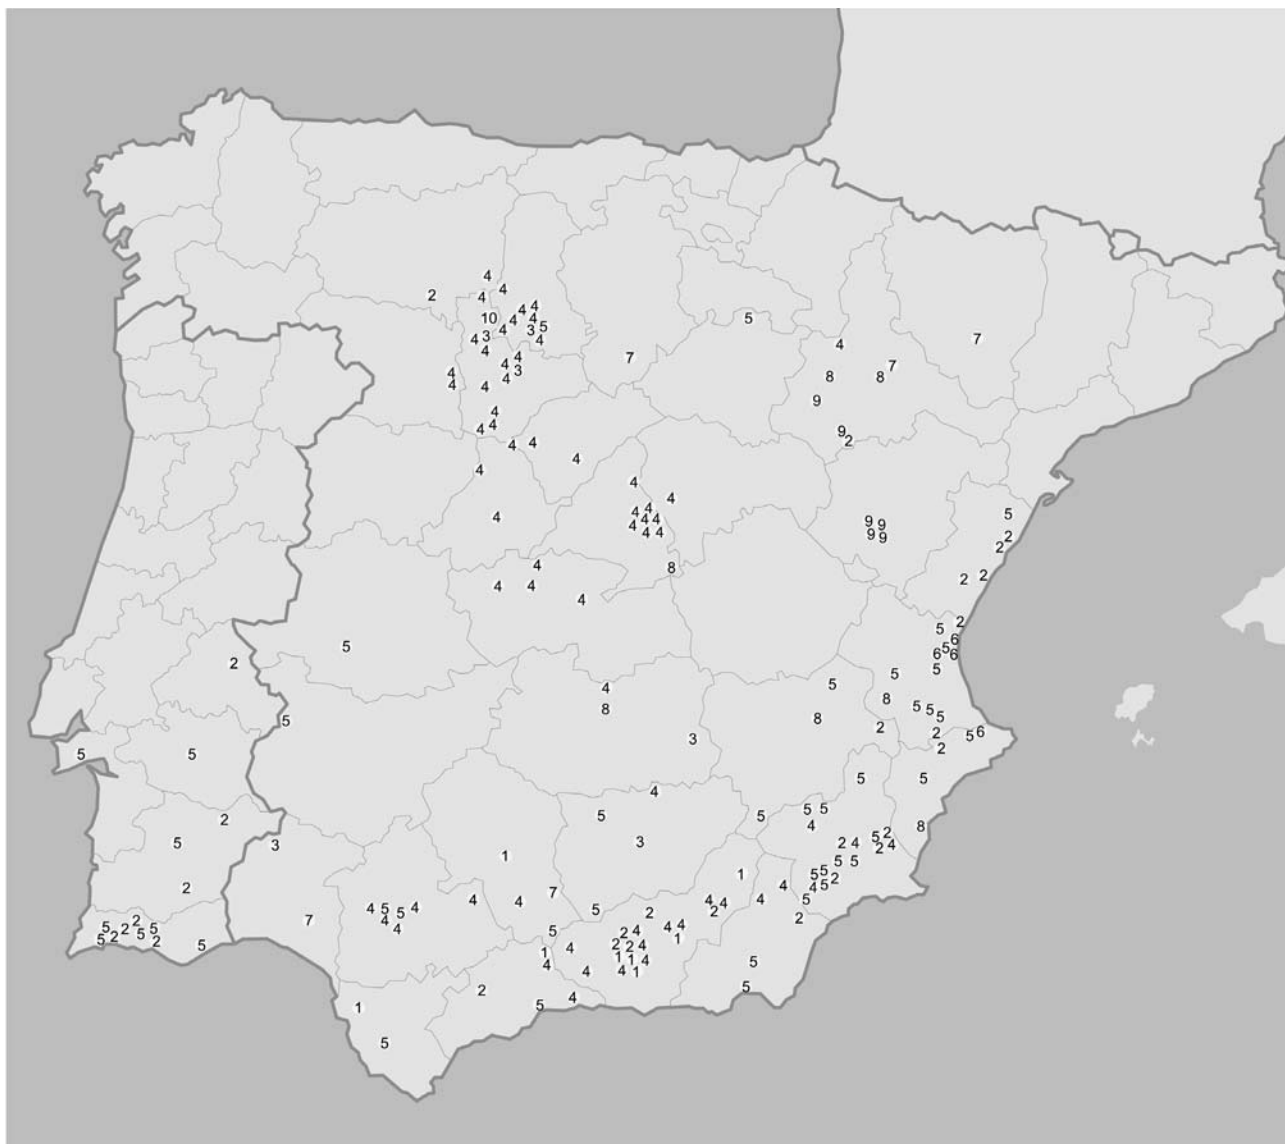
1 Lehmbautechniken die in den Fallstudien vorgefunden wurden

1 Earthen building techniques found in the studied cases

- 1 Rammed earth built between forms
- 2 Rammed earth reinforced with layers of lime mortar
- 3 Rammed earth reinforced with layers of brick bonded with lime mortar
- 4 Rammed earth built between brick masonry buttresses
- 5 Rammed earth with stone and lime mortar infill
- 6 Rammed earth reinforced with bricks on outer surface
- 7 Rammed earth with an ashlar masonry basement
- 8 Roffred masonry with lime mortar
- 9 Rammed earth with gypsum mortar
- 10 Rammed earth reinforced with layers of adobe masonry bonded with lime mortar

In the first place, the *constructive technique* originally used on the building or the transformations carried out on it are analysed. Obviously, it is not the same thing to intervene on one type of rammed earth as on another, either regarding the problems inherent in the material itself (taking into account that it can be plain or lime-crustrated rammed earth or rammed earth mixed with stone, etc.) or regarding the type of degradation

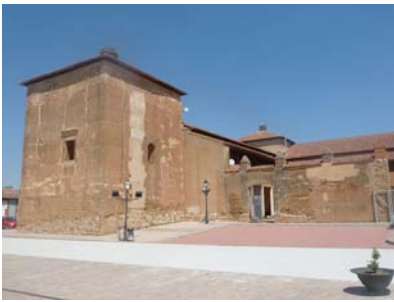
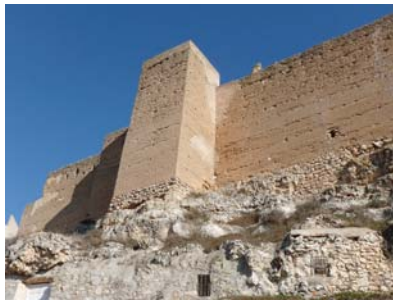
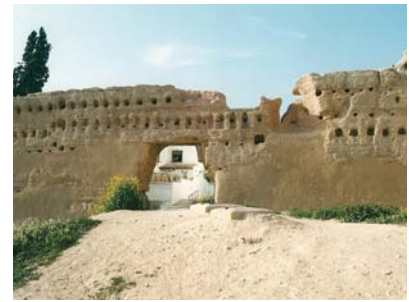
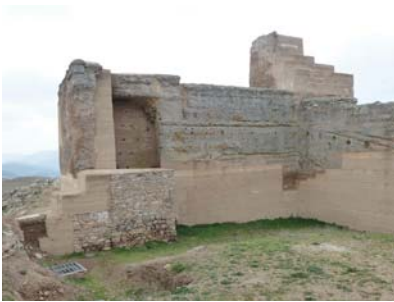
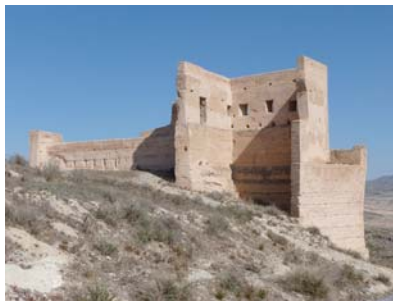
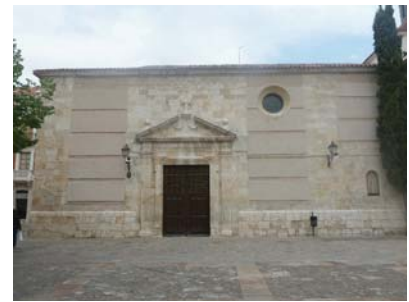
2 Einige Eingriffe an Stampflehmarchitektur mit verschiedenen Techniken und Kriterien

2 Some interventions made in rammed earth architecture with different techniques and criteria.
